CALOR Y SEGURIDAD

Por José María Arana Muñoz

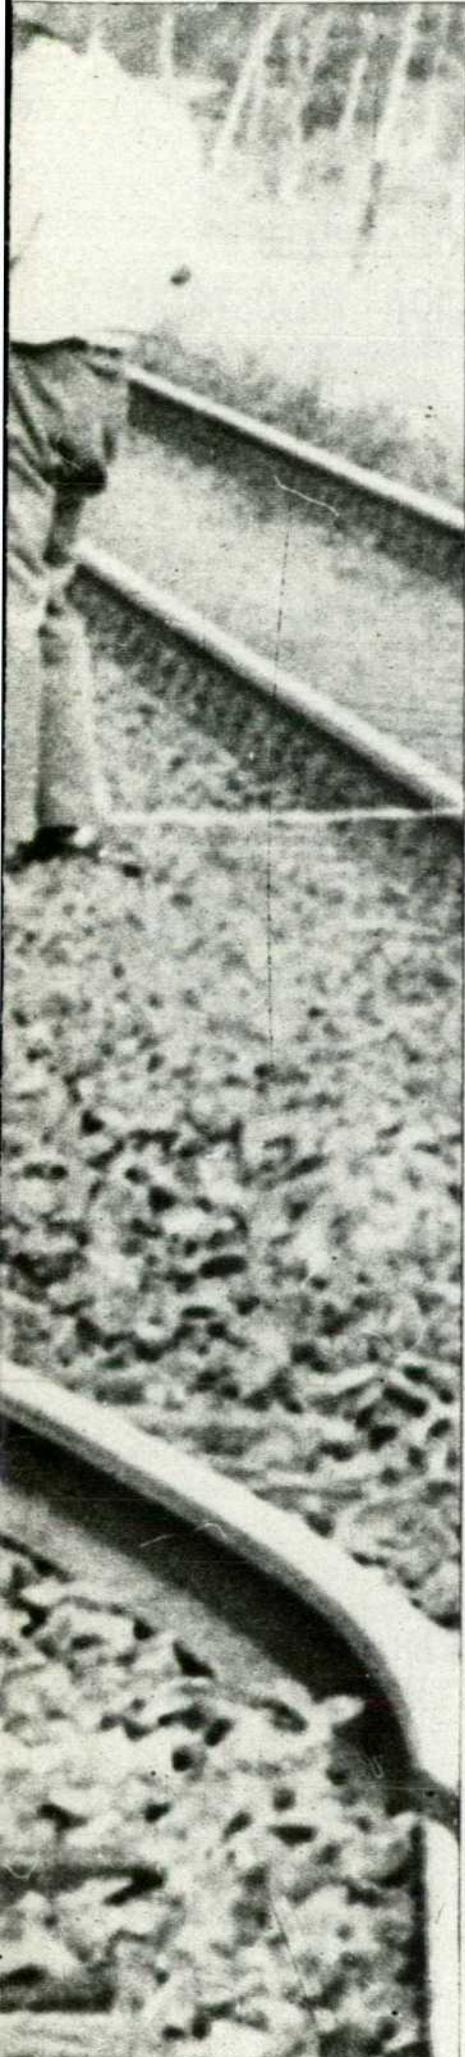
Llega hasta nosotros la triste noticia de un grave accidente ocurrido en el trayecto de Leipzig a Düsseldorf (Alemania) en los últimos días del pasado mes de julio, al originarse un descarrilamiento motivado, como puede perfectamente apreciarse en la fotografía, por el alabeo de sus vías, consecuencia inmediata de una excesiva dilatación térmica a elevadas temperaturas. Sin ánimo de enjuiciar lo que realmente haya sucedido en este caso particular (esto equivaldría a una minuciosa inspección *in situ*), podríamos enumerar las posibles causas por las que normalmente un accidente de este tipo es motivado. No son precisos grandes conocimientos de Termodinámica para comprender los esfuerzos de compresión o tracción a que un cuerpo queda sometido al calentarlo o enfriarlo respectivamente. El carril que corrientemente se utiliza es el de 45 Kg./m., o el de 54 Kg./m. Dada su elevada sección y teniendo en cuenta su coeficiente de dilatación lineal, así como un incremento normal de temperatura de unos 30 ó 40 grados centígrados, podríamos determinar las enormes tensiones a que queda sometido cuando se trata de impedir precisamente esa dilatación. Esto nos sugiere la idea, y así se lleva a cabo efectivamente, de que es preciso contrarrestar, o mejor absorber esas tensiones internas originadas, mediante un adecuado arriostamiento, a través del carril fijación a traviesa-traviesa-balasto.

La deficiencia en la calidad o en el montaje de cualquiera de estos elementos arrastrará irremediadamente a un pandeo de las vías de rodadura. Balasto en cantidad insuficiente o irregularmente repartido, tuercas de fijación o grapas de sujeción flojas, sueltas o desprendidas, son las causas fundamentales que permiten esa peligrosa libertad de movimiento en la vía, una falta o pequeña resistencia transversal. En ocasiones es también un defecto de nivelación o alineación el que impide que las traviesas apoyen perfectamente sobre el balasto, encontrándose la vía como levantada y por supuesto muy propicia al pandeo o deformación. Si a todo esto le unimos los esfuerzos soportados al paso de los distintos vehículos y sobre todo los originados, tanto longitudinal como transversalmente, cuando éstos se inscriben en una curva, comprenderemos la extremada atención que es preciso tener en cuenta cuando realmente se trata de evitar estas anomalías. Es en curvas, debido al gigantesco esfuerzo transversal, precisamente donde han de extremarse las precauciones. Y esto es a grandes rasgos lo que con carácter general puede decirse sobre las causas de estas incidencias, como la expuesta, de efectos siempre graves. Sólo un perfecto montaje y una meticolosa, concienzuda y constante vigilancia, reducirán al mínimo los accidentes, o más bien los anularán. Afortunadamente, en RENFE son poquísimos los casos de pandeo que se nos han presentado. Y yo añadiría que es el producto de esos factores señalados junto con la inquietud y el desvelo de quienes tienen a su cargo la misión de ofrecer una absoluta **seguridad**, con-
